# TÄYSTIILIRAKENTEISEN PIENTALON ENERGIATALOUS

Lauri Keränen  
Opinnäytetyö  
10.10.2011  
Rakennustekniikan koulutusohjelma  
Oulun seudun ammattikorkeakoulu

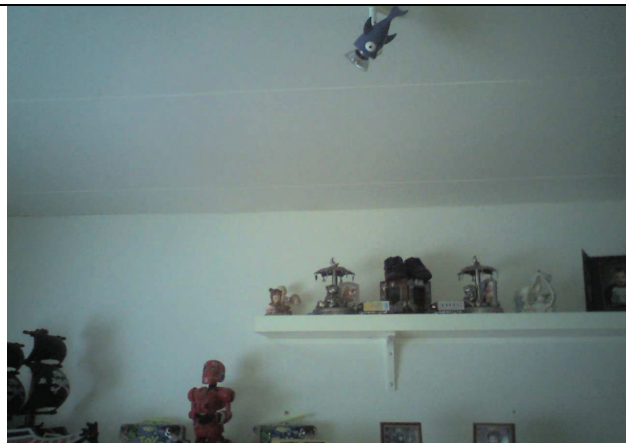
Nro 1.

Mittauspisteen lämpötila	<b>18.3 °C</b>	Emissiivisyys (Lämpökuvasta)	<b>0.93</b>
Mittausalue maks. lämpötila	<b>25.2 °C</b>	Heijastuva lämpötila (LHei lämpökuvasta)	<b>24.0 °C</b>
Mittausalue min. lämpötila	<b>15.5 °C</b>	Etäisyys (Lämpökuvasta)	<b>2.5 m</b>
Lämpötilaindeksi mitatun alueen minimilämpötilasta	<b>86</b>	Kameratyyppi	<b>FLIR B400_Western</b>
Lämpötilaindeksi mitatusta pistelämpötilasta	<b>94</b>	Kameran sarjanumero	<b>402001921</b>

Sisäilman suhteellinen kosteus	<b>29.0 %</b>
Paine-ero rakenteen yli (negatiivinen = alipaine sisällä)	<b>-3.6</b>
Sisäilman lämpötila (Ilman lämpötila lämpökuvasta)	<b>20.5 °C</b>

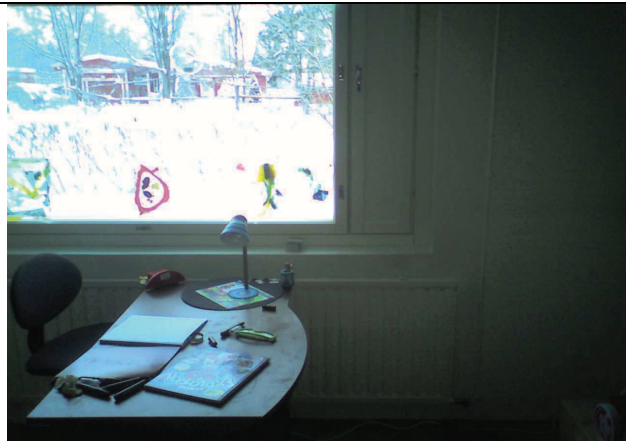
Nro 3.

Mittauspisteen lämpötila	<b>16.9 °C</b>	Emissiivisyys (Lämpökuvasta)	<b>0.93</b>
Mittausalue maks. lämpötila	<b>41.8 °C</b>	Heijastuva lämpötila (LHei lämpökuvasta)	<b>24.0 °C</b>
Mittausalue min. lämpötila	<b>14.0 °C</b>	Etäisyys (Lämpökuvasta)	<b>2.5 m</b>
Lämpötilaindeksi mitatun alueen minimilämpötilasta	<b>82</b>	Kameratyyppe	<b>FLIR B400_Western</b>
Lämpötilaindeksi mitatusta pistelämpötilasta	<b>90</b>	Kameran sarjanumero	<b>402001921</b>

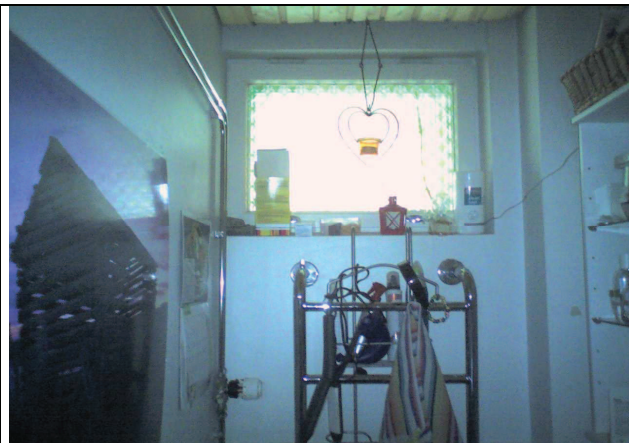
Nro 5.

Mittauspisteen lämpötila	<b>14.9 °C</b>	Emissiivisyys (Lämpökuvasta)	<b>0.93</b>
Mittausalue maks. lämpötila	<b>28.5 °C</b>	Heijastuva lämpötila (LHei lämpökuvasta)	<b>24.0 °C</b>
Mittausalue min. lämpötila	<b>8.6 °C</b>	Etäisyys (Lämpökuvasta)	<b>2.5 m</b>
Lämpötilaindeksi mitatun alueen minimilämpötilasta	<b>66</b>	Kameratyyppi	<b>FLIR B400_Western</b>
Lämpötilaindeksi mitatusta pistelämpötilasta	<b>84</b>	Kameran sarjanumero	<b>402001921</b>

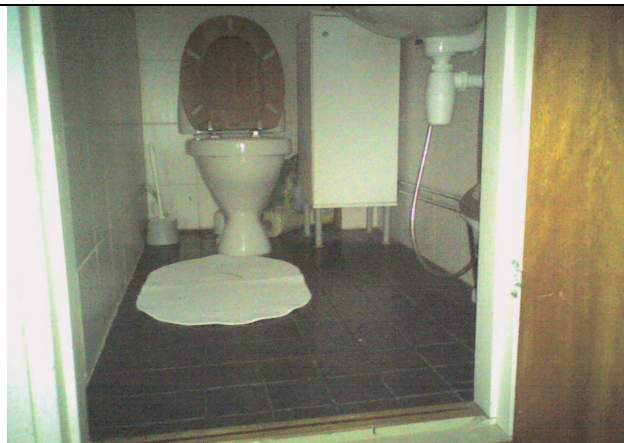
Nro 6.

Mittauspisteen lämpötila	<b>13.6 °C</b>	Emissiivisyys (Lämpökuvasta)	<b>0.93</b>
Mittausalue maks. lämpötila	<b>22.7 °C</b>	Heijastuva lämpötila (LHei lämpökuvasta)	<b>24.0 °C</b>
Mittausalue min. lämpötila	<b>11.5 °C</b>	Etäisyys (Lämpökuvasta)	<b>2.5 m</b>
Lämpötilaindeksi mitatun alueen minimilämpötilasta	<b>75</b>	Kameratyyppi	<b>FLIR B400_Western</b>
Lämpötilaindeksi mitatusta pistelämpötilasta	<b>81</b>	Kameran sarjanumero	<b>402001921</b>

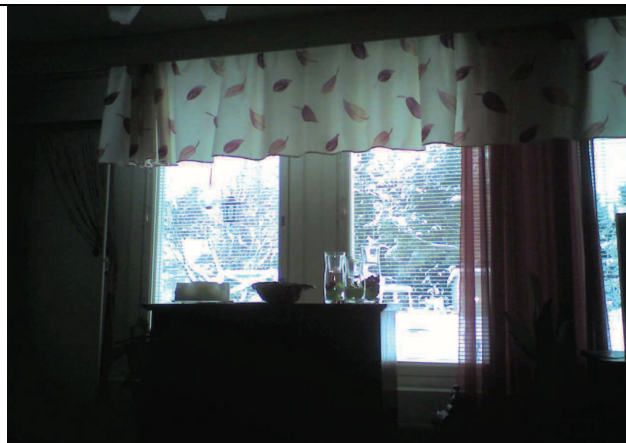
Nro 9.

Mittauspisteen lämpötila	<b>18.5 °C</b>	Emissiivisyys (Lämpökuvasta)	<b>0.93</b>
Mittausalue maks. lämpötila	<b>22.3 °C</b>	Heijastuva lämpötila (LHei lämpökuvasta)	<b>24.0 °C</b>
Mittausalue min. lämpötila	<b>14.0 °C</b>	Etäisyys (Lämpökuvasta)	<b>2.3 m</b>
Lämpötilaindeksi mitatun alueen minimilämpötilasta	<b>82</b>	Kameratyyppi	<b>FLIR B400_Western</b>
Lämpötilaindeksi mitatusta pistelämpötilasta	<b>94</b>	Kameran sarjanumero	<b>402001921</b>

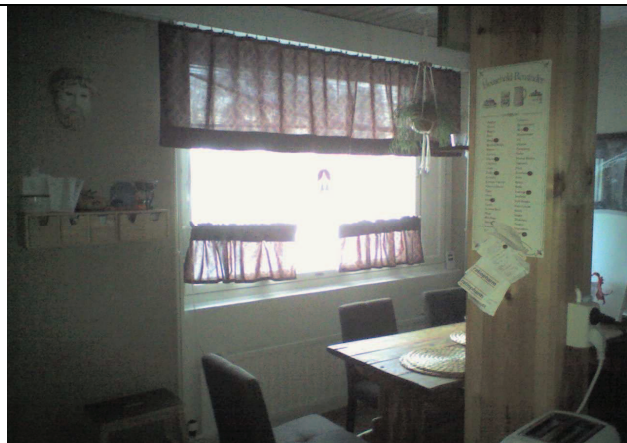
Nro 11.

Mittauspisteen lämpötila	16.5 °C	Emissiivisyys (Lämpökuvasta)	0.93
Mittausalue maks. lämpötila	24.9 °C	Heijastuva lämpötila (LHei lämpökuvasta)	24.0 °C
Mittausalue min. lämpötila	10.6 °C	Etäisyys (Lämpökuvasta)	2.3 m
Lämpötilaindeksi mitatun alueen minimilämpötilasta	72	Kameratyyppi	FLIR B400_Western
Lämpötilaindeksi mitatusta pistelämpötilasta	89	Kameran sarjanumero	402001921

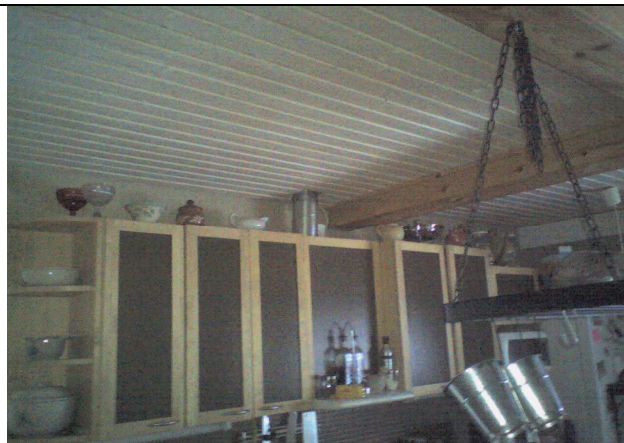
Nro 12.

Mittauspisteen lämpötila	<b>18.7 °C</b>	Emissiivisyys (Lämpökuvasta)	<b>0.93</b>
Mittausalue maks. lämpötila	<b>23.3 °C</b>	Heijastuva lämpötila (LHei lämpökuvasta)	<b>24.0 °C</b>
Mittausalue min. lämpötila	<b>15.0 °C</b>	Etäisyys (Lämpökuvasta)	<b>2.3 m</b>
Lämpötilaindeksi mitatun alueen minimilämpötilasta	<b>85</b>	Kameratyyppi	<b>FLIR B400_Western</b>
Lämpötilaindeksi mitatusta pistelämpötilasta	<b>95</b>	Kameran sarjanumero	<b>402001921</b>

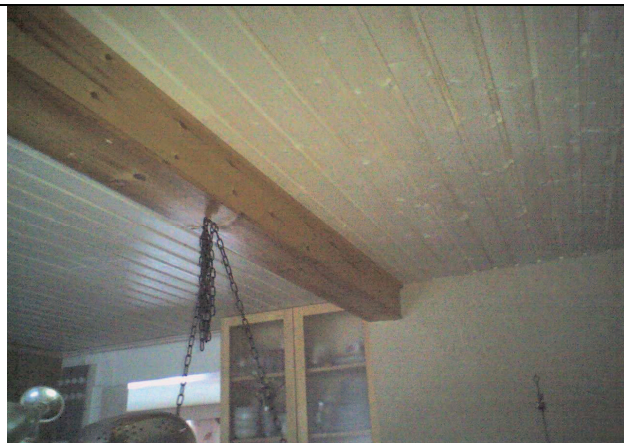
Nro 13.

Mittauspisteen lämpötila	<b>16.8 °C</b>	Emissiivisyys (Lämpökuvasta)	<b>0.93</b>
Mittausalue maks. lämpötila	<b>22.9 °C</b>	Heijastuva lämpötila (LHei lämpökuvasta)	<b>24.0 °C</b>
Mittausalue min. lämpötila	<b>13.5 °C</b>	Etäisyys (Lämpökuvasta)	<b>2.3 m</b>
Lämpötilaindeksi mitatun alueen minimilämpötilasta	<b>80</b>	Kameratyyppi	<b>FLIR B400_Western</b>
Lämpötilaindeksi mitatusta pistelämpötilasta	<b>90</b>	Kameran sarjanumero	<b>402001921</b>

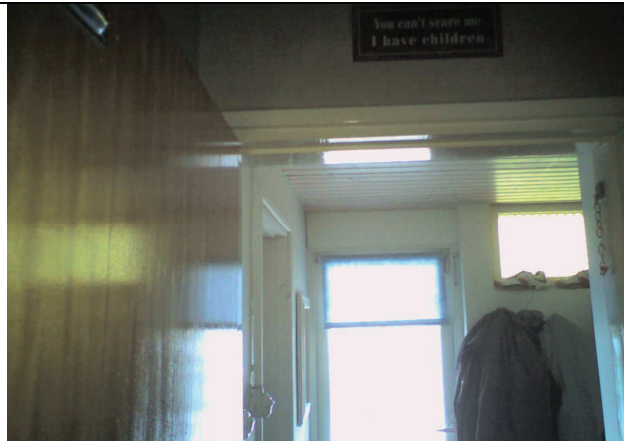
Nro 14.

Mittauspisteen lämpötila	<b>14.6 °C</b>	Emissiivisyys (Lämpökuvasta)	<b>0.93</b>
Mittausalue maks. lämpötila	<b>23.2 °C</b>	Heijastuva lämpötila (LHei lämpökuvasta)	<b>24.0 °C</b>
Mittausalue min. lämpötila	<b>11.5 °C</b>	Etäisyys (Lämpökuvasta)	<b>2.3 m</b>
Lämpötilaindeksi mitatun alueen minimilämpötilasta	<b>75</b>	Kameratyyppi	<b>FLIR B400_ Western</b>
Lämpötilaindeksi mitatusta pistelämpötilasta	<b>83</b>	Kameran sarjanumero	<b>402001921</b>

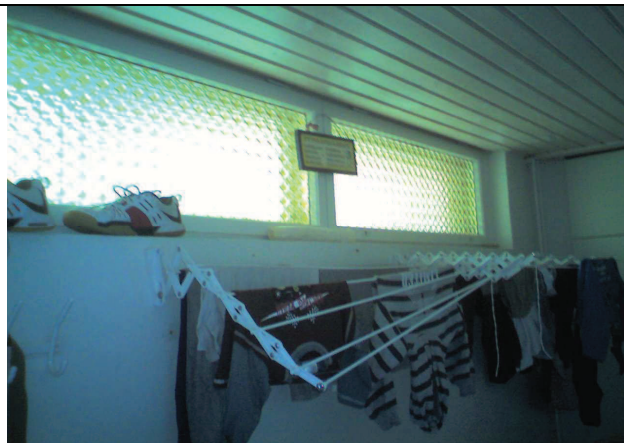
Nro 16.

Mittauspisteen lämpötila	<b>14.9 °C</b>	Emissiivisyys (Lämpökuvasta)	<b>0.93</b>
Mittausalue maks. lämpötila	<b>22.5 °C</b>	Heijastuva lämpötila (LHei lämpökuvasta)	<b>24.0 °C</b>
Mittausalue min. lämpötila	<b>8.1 °C</b>	Etäisyys (Lämpökuvasta)	<b>2.3 m</b>
Lämpötilaindeksi mitatun alueen minimilämpötilasta	<b>65</b>	Kameratyyppi	<b>FLIR B400_Western</b>
Lämpötilaindeksi mitatusta pistelämpötilasta	<b>84</b>	Kameran sarjanumero	<b>402001921</b>

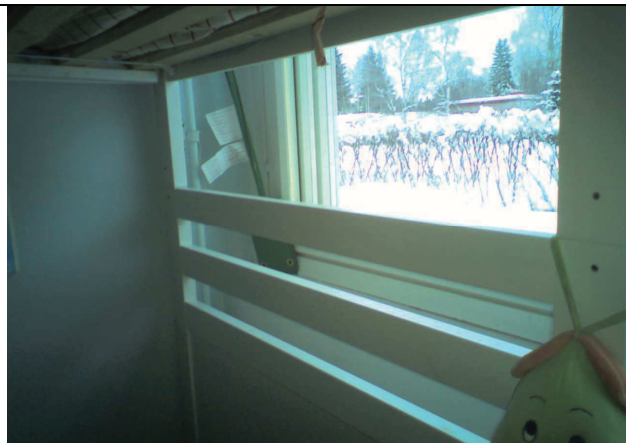
Nro 18.

Mittauspisteen lämpötila	<b>16.7 °C</b>	Emissiivisyys (Lämpökuvasta)	<b>0.93</b>
Mittausalue maks. lämpötila	<b>39.0 °C</b>	Heijastuva lämpötila (LHei lämpökuvasta)	<b>24.0 °C</b>
Mittausalue min. lämpötila	<b>12.5 °C</b>	Etäisyys (Lämpökuvasta)	<b>1.4 m</b>
Lämpötilaindeksi mitatun alueen minimilämpötilasta	<b>77</b>	Kameratyyppi	<b>FLIR B400_ Western</b>
Lämpötilaindeksi mitatusta pistelämpötilasta	<b>89</b>	Kameran sarjanumero	<b>402001921</b>

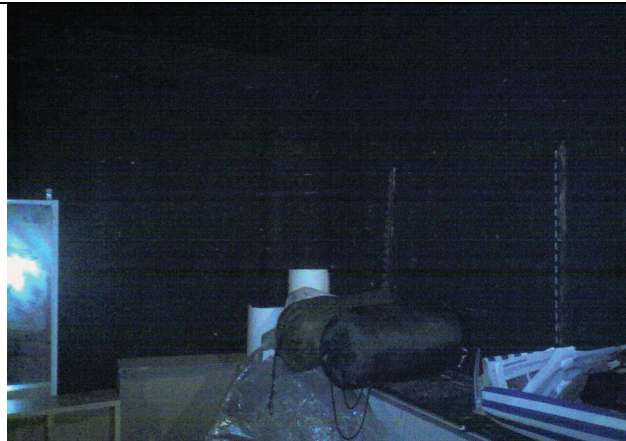
Nro 19.

Mittauspisteen lämpötila	<b>13.9 °C</b>	Emissiivisyys (Lämpökuvasta)	<b>0.93</b>
Mittausalue maks. lämpötila	<b>19.4 °C</b>	Heijastuva lämpötila (LHei lämpökuvasta)	<b>24.0 °C</b>
Mittausalue min. lämpötila	<b>13.4 °C</b>	Etäisyys (Lämpökuvasta)	<b>1.4 m</b>
Lämpötilaindeksi mitatun alueen minimilämpötilasta	<b>85</b>	Kameratyyppe	<b>FLIR B400_ Western</b>
Lämpötilaindeksi mitatusta pistelämpötilasta	<b>86</b>	Kameran sarjanumero	<b>402001921</b>
